# 쉴드TBM 세그먼트 작업개선으로 누수부적합 감소

- 회사 : 한국전력공사 서울전력구건설처

### 셸드 TBM 공정 소개

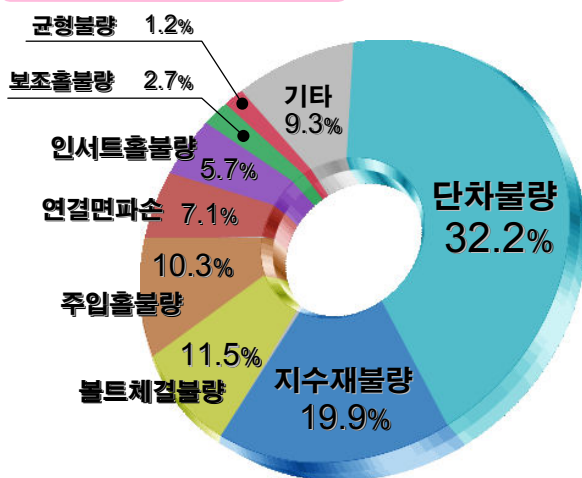
세그먼트 조립 완료분 900M에 대한 누수 부적합 현황을 3주간 조사한 결과 총 누수개소 합계가 1,360개소로 나타났습니다

누수 부적합 원인중 단차, 지수재, 볼트체결, 주입출, 연결면 파손 부적합 개소의 합이 총 누수 부적합개소의 81.03 퍼센트를 차지하였으며/ 앞서 말한 단차 부적합 등 5가지 항목을 중점 개선키로 하였습니다.

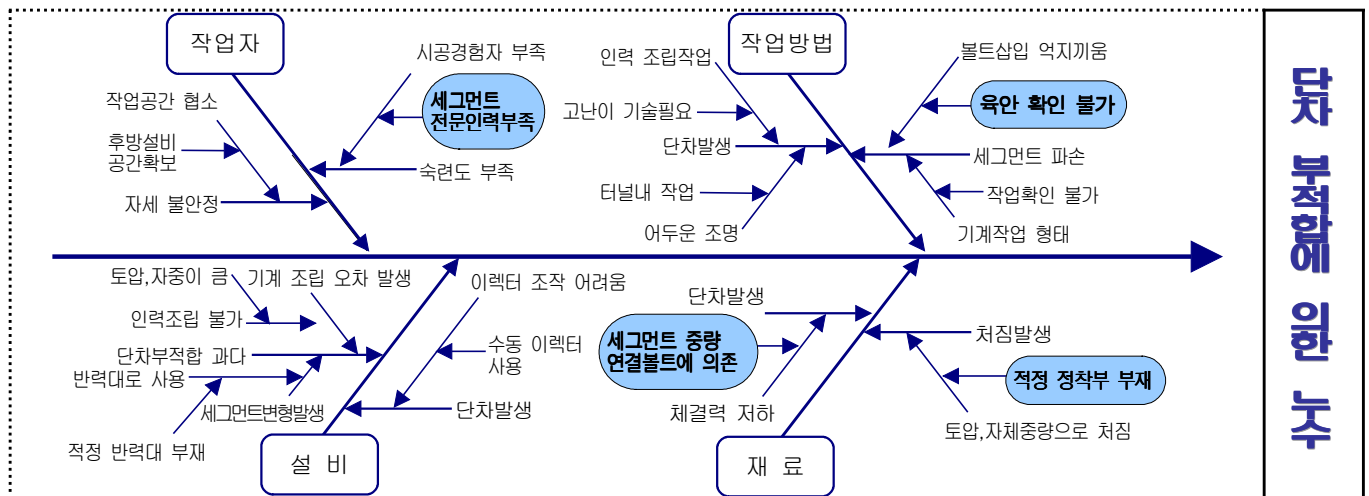
### 특성 요인도

먼저 세그먼트 누수 부적합 원인중 단차 부적합 원인은 세그먼트 전문인력 부족, 적정 정착 부 부재, 지수재 부적합 원인은 수평창 지수재 과다 팽창, 가스켓 부착홀 얇음, 볼트체결 부적합 원인은 방수패킹오링 파손, 방수부속재 부적정, 주입홀 부적합 원인은 주입홀 막힘, 스틸파이프 사용, 연결면 파손 부적합 원인은 적정 반력대 부재, 연결면 부딪힘이 주요요인으로 나타났습니다. 그중 한가지 부적합원인에 대한 특성요인도를 살펴보면 다음과 같습니다

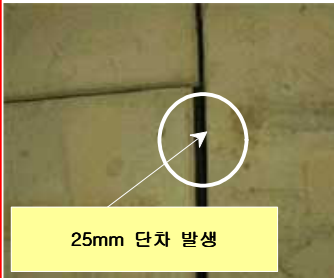
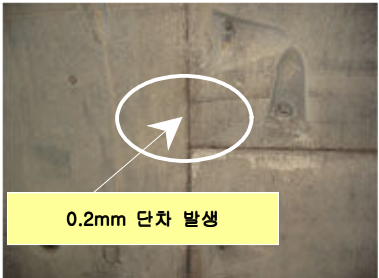
개 선 전	개 선 후

대책1	정착부 설치로 단차 부적합 감소
문제점	세그먼트 조립시 세그먼트간 맞물릴 수 있는 정착부가 없어 토압, 자체중량 등으로 인해 단차 부적합 발생

그 결과, 개선전 25mm였던 단차를 개선후 0.2mm로 감소시켜 허용단차 0.5mm 이하를 유지토록 하여 터널 안정성 확보 및 지하수 유입 차단효과를 가져올 수 있었습니다

25mm 단차 발생	0.2mm 단차 발생
허용단차(± 5mm) 초과로 부적정	개선결과 허용단차 이하로 적정

세그먼트 조립시 단차발생으로 인한 취약 부분이 발생하지 않도록 세그먼트에 18개소의 요철형 정착부를 설치하여, 조립시 서로 정확하게 맞물릴 수 있도록 하였습니다.

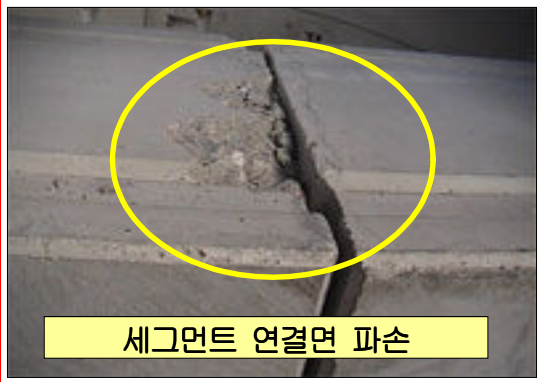
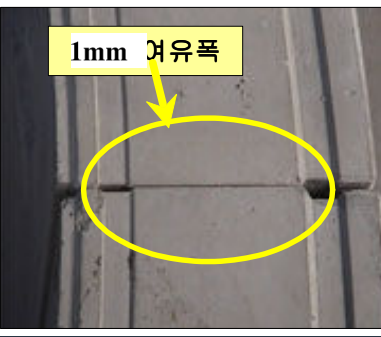
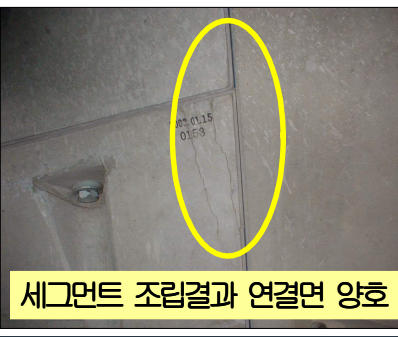
개 선 전	개 선 후

대책5-1	<ul style="list-style-type: none"> <li>세그먼트 연결면 여유폭 확보로 연결면 파손 부적합 감소</li> </ul>
문제점	<ul style="list-style-type: none"> <li>셴드 추진시 기 조립된 세그먼트를 반력대로 사용하나 세그먼트 연결면은 평평하게 제작되어 있으므로 국부적인 하중에도 균열 또는 파손이 발생하는 등 연결면 파손 부적합 발생</li> </ul>

</div> </div> <div style="text-align: center; margin-top: 5px;"> <p>세그먼트 연결면 파손 최소화</p> </div>

셴드TBM기계 추진시 국부적 균열 및 파손을 방지하기 위하여 세그먼트 제작시 세그먼트 이음면에 약 1mm정도의 여유폭을 둔 결과 연결면이 양호한 것으로 나타났습니다  
개선결과 연결면 파손 부적합을 개선전 96개소에서 개선후 60개소로 감소시켰으나, 목표 대비 14.3퍼센트가 미달되었습니다
