안전관리계획서 작성 방법 해설 및 최근 사고사례

한국시설안전공단

최근 사고사례 소개

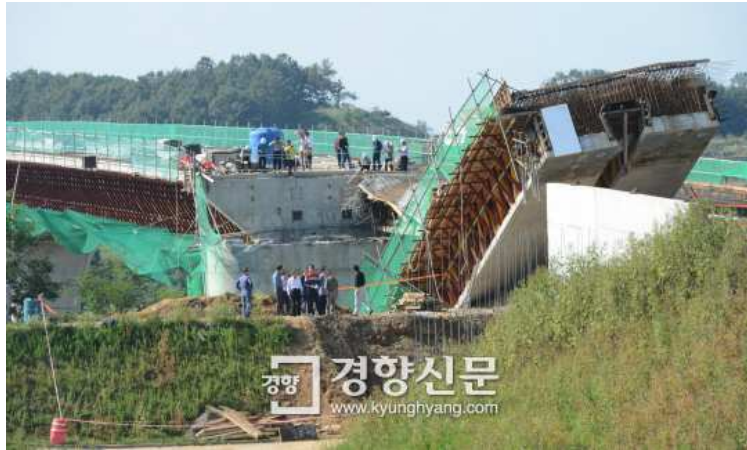
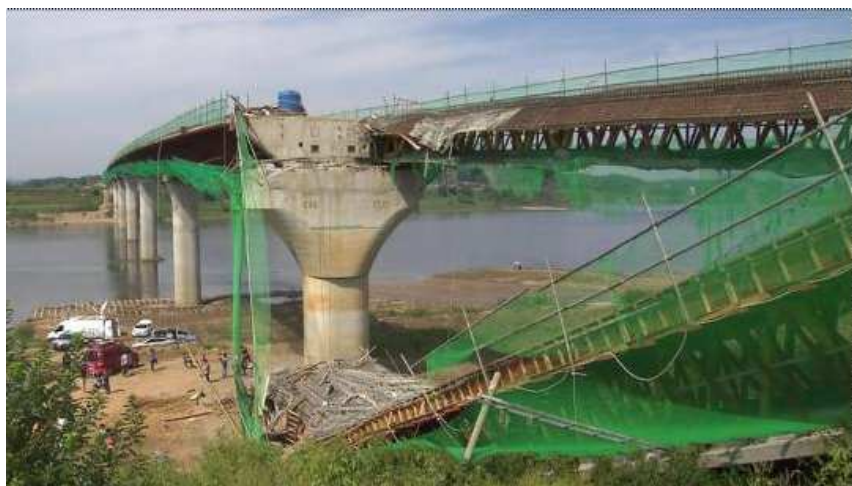
파주 장남교 붕괴

2개 거더 붕괴, 사망 2인, 부상 12인

콘크리트 타설 중 55m 경간장 상판 3개 거더 중 2개 거더 붕괴되어 작업자 17명 중 14명 15m 아래로 추락

국토부 사고조사위원회, 경찰, 노동부 조사 중

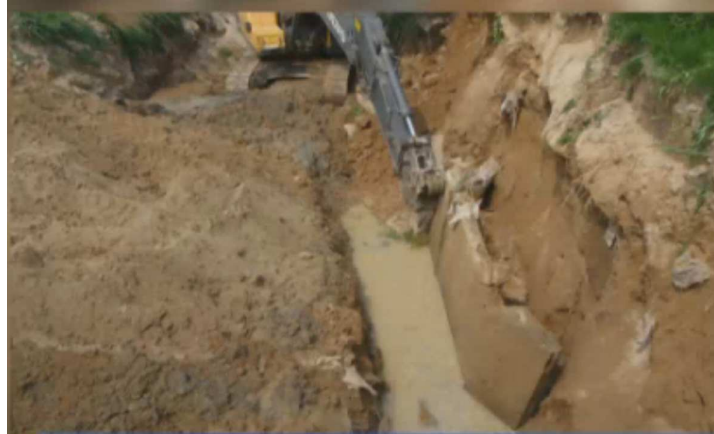
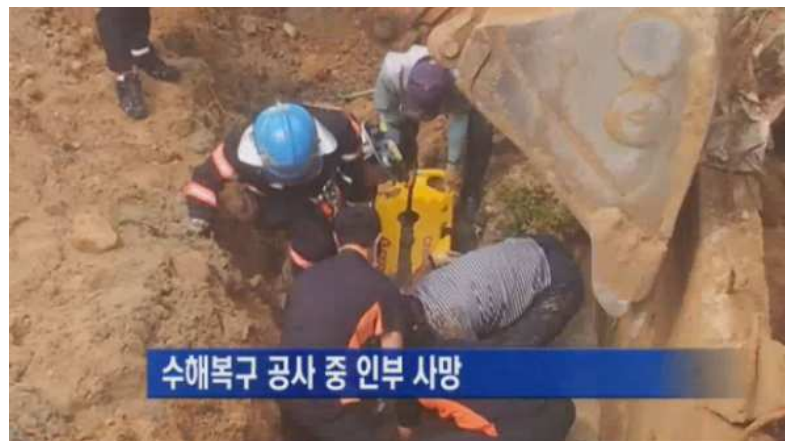
이천 수해복구 현장 응벽 붕괴

콘크리트응벽 붕괴(사망 1명)

하천 제방 공사를 하던 중 제방 높낮이를 확인하기 위해 독에 올랐다 콘크리트 응벽이 무너지면서 콘크리트 더미에 매몰

우수 및 굴착기에 의한 굴착으로 지반이 약해짐

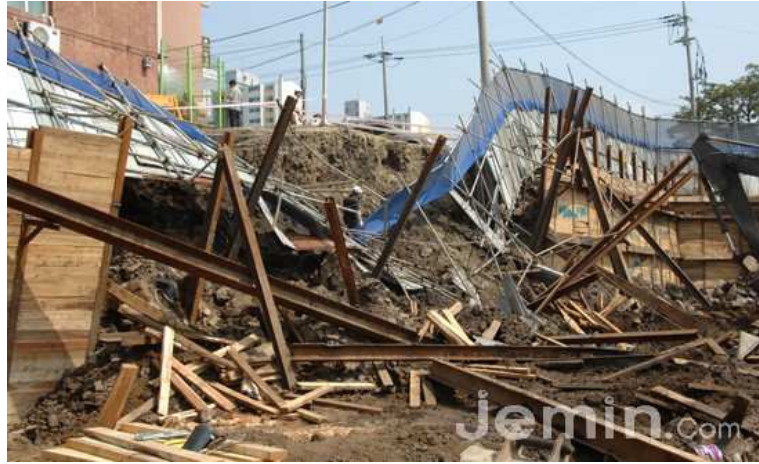
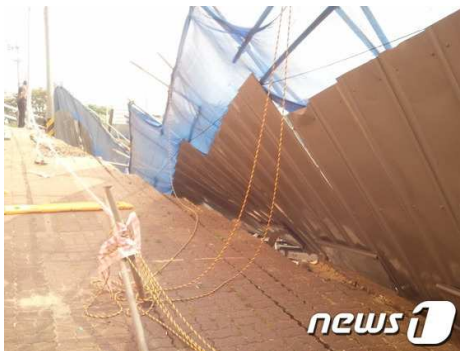
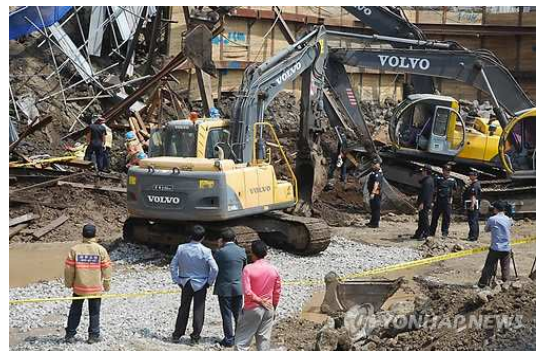
제주시 노형동 오피스텔 공사현장 흙막이 붕괴

흙막이 붕괴(사망 1명)

흙막이 공사 중 상부의 철제 펜스와 흙막이시설 붕괴로 하부에서 굴착기 작업 중 흙더미에 매몰

흙막이시설 불량(제주 지역 산재율 전국 평균보다 높음)

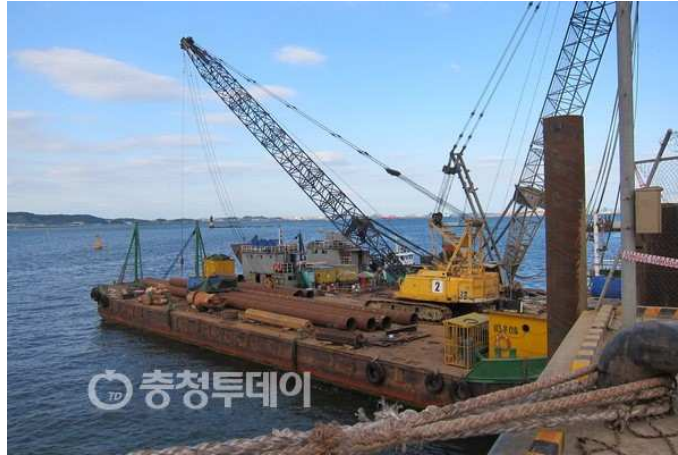
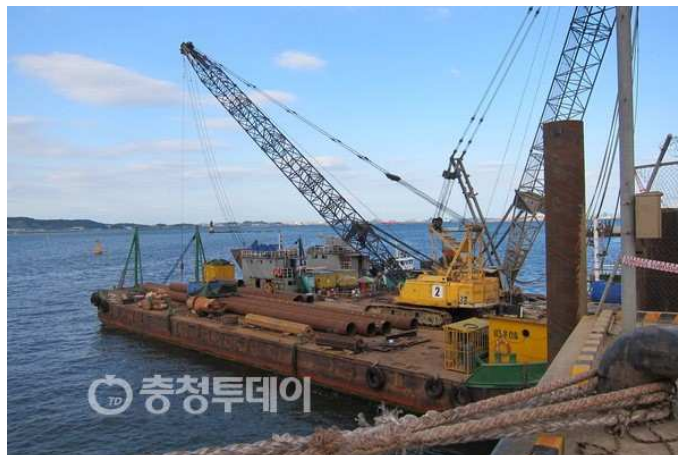
● 당진 부두 기반공사장 해상크레인 와이어절단

해상크레인 와이어 절단
(사망 1명, 중상1명)

파일빔을 해상 크레인으로 옮기던 중 와이어 절단으로
파일빔에 맞아 형제 작업자 2인 해상으로 추락

와이어 관리 불량

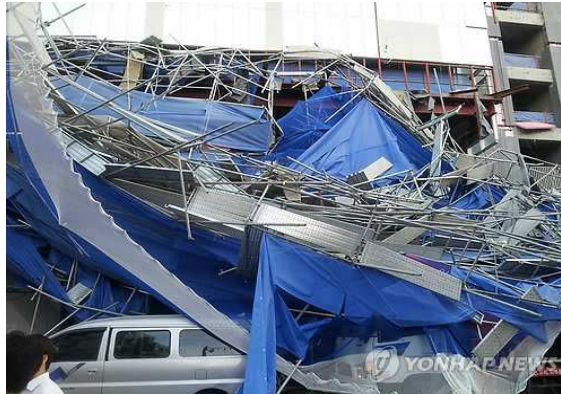
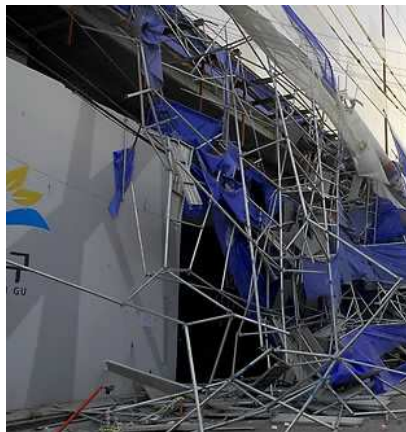
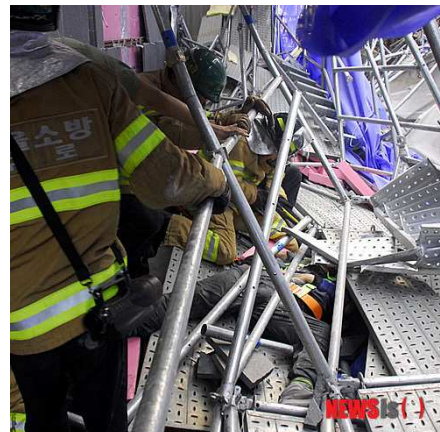
서울 가산동 공사장 철제 비계 붕괴

외벽에 설치된 철제 비계가 30여m 아래로 추락
[중상 1인, 경상 5인]

건물 외벽 8층까지 설치된 시스템 비계 중 일부
붕괴되어 1층 출입구를 막아 인부 6인 안에 갇힘

비계 설치 부실, 안전관리계획서 작성 미흡,
안전망 부실 민원 제기에 미흡 대처

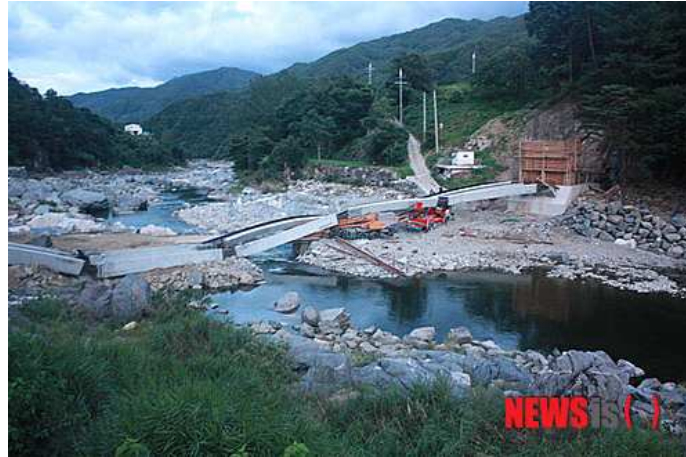
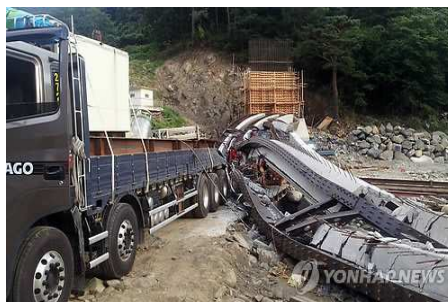
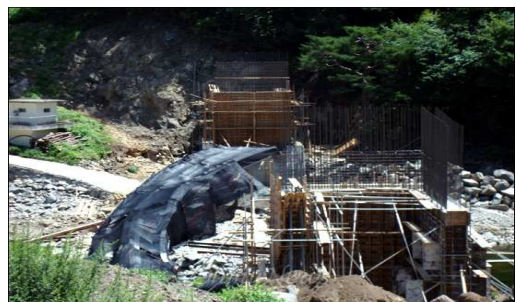
함양군 교량 붕괴

교량이 붕괴되면서 작업 중이던 크레인 1대,
5t 트럭, 25t 트럭 등 장비 3대가 파손

길이 63m의 아치리브빔(특허공법)이 전도되어 붕괴.
작업자들 퇴근 후 붕괴되어 인명피해 없었음.

특허공법인 아치리브 빔 거치 시공이 완료된 후
빔 연결부 콘크리트 타설 및 채움 불력 가설 후
지지대를 제거해야 하나 조기에 제거하면서
편심하중이 발생하여 사고 발생

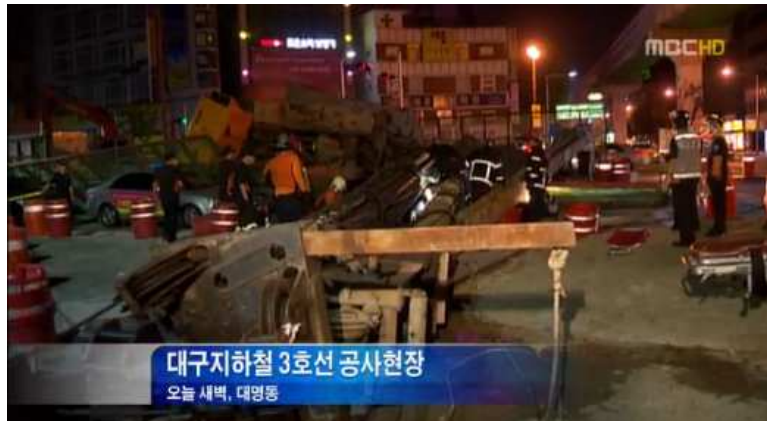
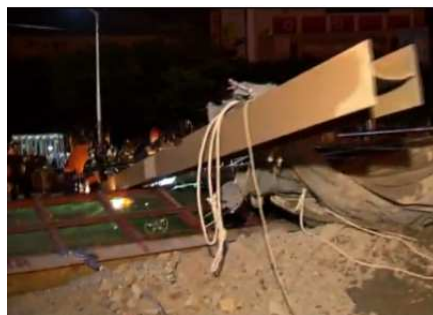
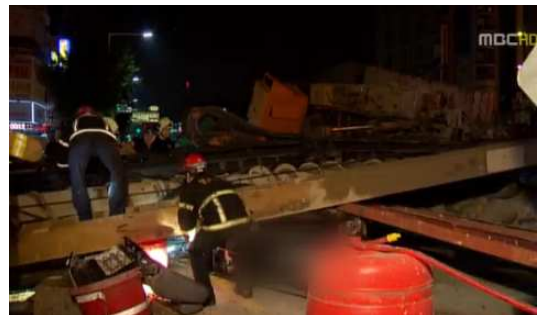
● 대구지하철 공사현장 천공기 전복

80t급 대형 천공기 전복(사망 1명, 중상 1명)

명덕사거리에서 신호 대기 중이던 승용차를
80톤 대형 천공기가 전도되어 덮침

장마 직후의 지반 약화로 천공기를 받치고 있던 지지대가 침하

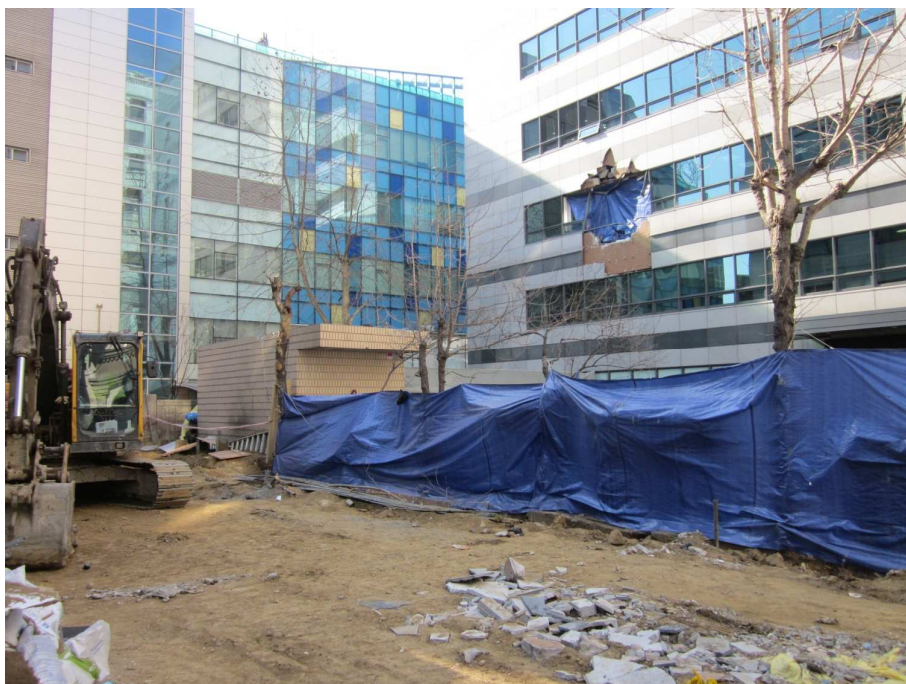
● 역삼동 수연빌딩 향타 및 향발기 전도사고

- 인천 부평구 부평5동 오피스텔 신축공사 현장 천공기 도르레에 걸린 와이어 제거 작업 중 작업자 사망 : 12.2.28, 사망 1인
- 서울 수유동 경전철 공사 현장 천공기 지하 가스 배관 파손 : 12.2.21
- 서울 강남구 역삼동 수연빌딩 토공 CIP천공 작업 중 향타 및 향발기 전도 : 12.2.13
- 서울 강서구 마곡동 교량공사 현장 120t 천공기 전도 : 11.12.11, 부상 1인
- 서울 영등포구 신길시장 정비사업 공사현장 120t 천공기 전도사고 : 11.11.16, 사망 1인, 부상 3인

- 정비 불량
- 천공기 하부 지반 상태 불량 및 철판 미설치
- 현장 안전관리 미비

- 유해·위험방지계획서 및 안전관리계획서 통합작성 지침서
인력이나 기계 굴착시 다음 사항들을 포함하여 안전시공 절차 및 주의 사항 등을 구체적으로 제시
- ① 파일 천공작업 중 지상·지하매설물 손상에 따른 지장물 사전 안전 조치·보수 보강 또는 이설 등의 재해예방계획 수립
- ② 파일작업 이동 또는 작업 중 건설기계 도괴에 따른 지반 침하방지 조치 등의 재해예방계획 수립
- ③ 그라우팅 천공 및 주입작업중 장비의 전도에 따른 지반다짐조치, 지반 침하방지 조치, 아웃트리거 설치 등의 재해예방계획 수립

- ① 연약지반에서는 부등침하로 인해 기계가 전도되지 않도록 깔판 등으로 지반을 보강한 다음 통과하거나 정치시 아웃리거를 설치하여야 한다.
- ② 가스관·지중전선로 기타 지하매설물의 손괴에 의하여 근로자에게 위험을 미칠 우려가 있을 때에는 지장물 등의 유무를 조사하여 적절한 조치를 하여야 한다.
- ③ 연약지반에 설치할 경우에는 각부 또는 가대의 침하를 방지하기 위하여 깔판 등을 사용한다.

- 건기법 시행령 제93조제1항제5호 신설
- 안전관리계획 수립대상 건설공사 추가 : 「건설기계관리법」 제3조에 따라 등록된 건설기계 중 향타 및 향발기가 사용되는 건설공사

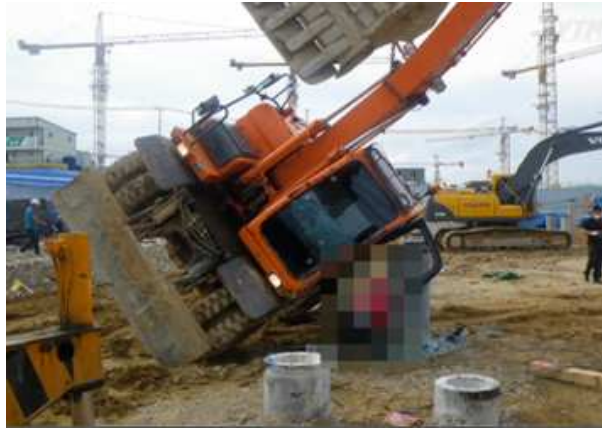
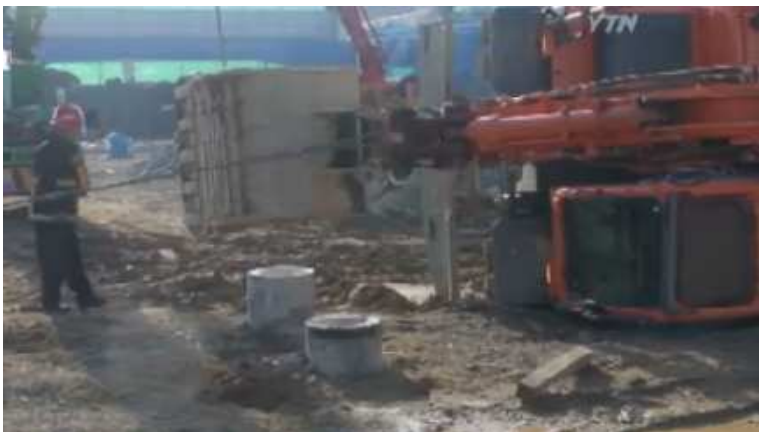
● 세종시 아파트신축공사현장 굴착기 전도

굴착기 전도(사망 1명)

하천에 빠진 레미콘 차량을 견인하려다 무게를 못이겨
왼쪽으로 전도되어 운전석이 땅에 박혀 있던
콘크리트 파일에 부딪혀 운전사 사망

굴착기로 레미콘차량 견인 도중 무게를 이기지 못하고 전도

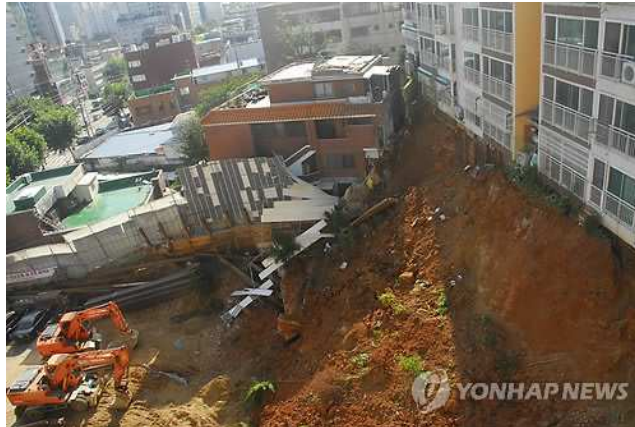
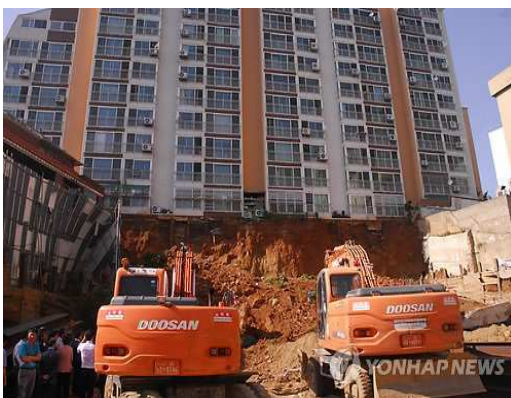
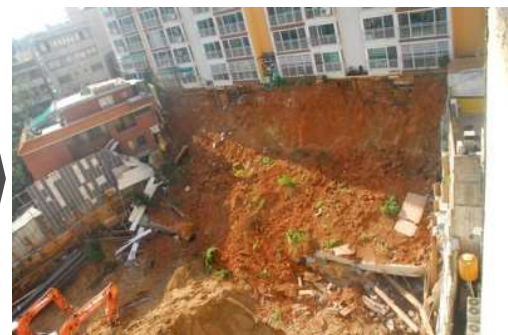
오류동 공사현장 지반 붕괴

지반붕괴(인근주민 82세대 대피)

터파기 공사 중 옹벽 H파일이 절단되면서 토사가 흘러내림

최근 내린 많은 비로 지반이 약해지고
옹벽 설치 불량으로 인한 지반붕괴

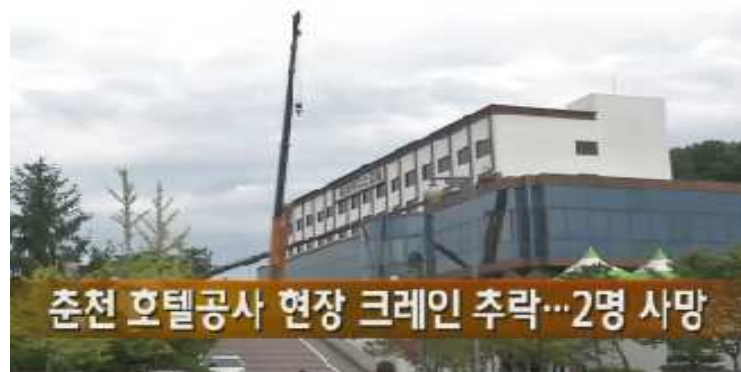
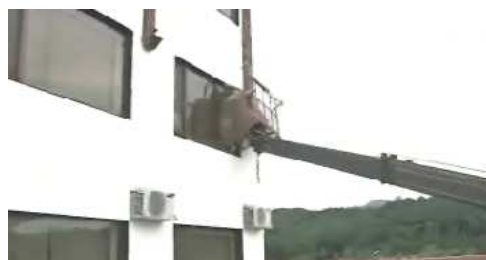
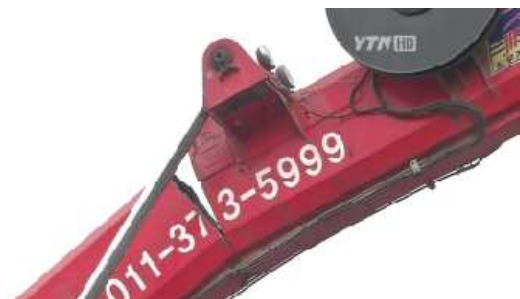
●춘천 00호텔공사현장 크레인 추락

크레인이 무너져 인부 추락(사망 2명)

외벽 전등 작업 중 5톤 크레인 원봉(48m)이 기계 파열음과 함께 휘면서 작업대에서 조명기기 설치하던 작업자 추락 사망

크레인 불량
